TAU-72.IP TAU-36.IP
TAU-24.IP TAU-16.IP
TAU-32M.IP

Инструкция по устранению аварий

Терминалы абонентские универсальные

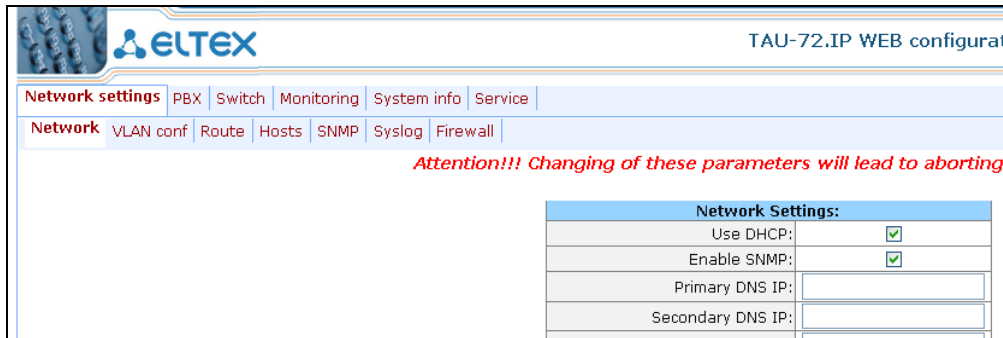
Рисунок 2.2 – Включение протокола SNMP

Включение SNMP агента на устройстве осуществляется во вкладке «Network settings - Network». Необходимо установить флаг **Enable SNMP** (Рисунок 2.2).

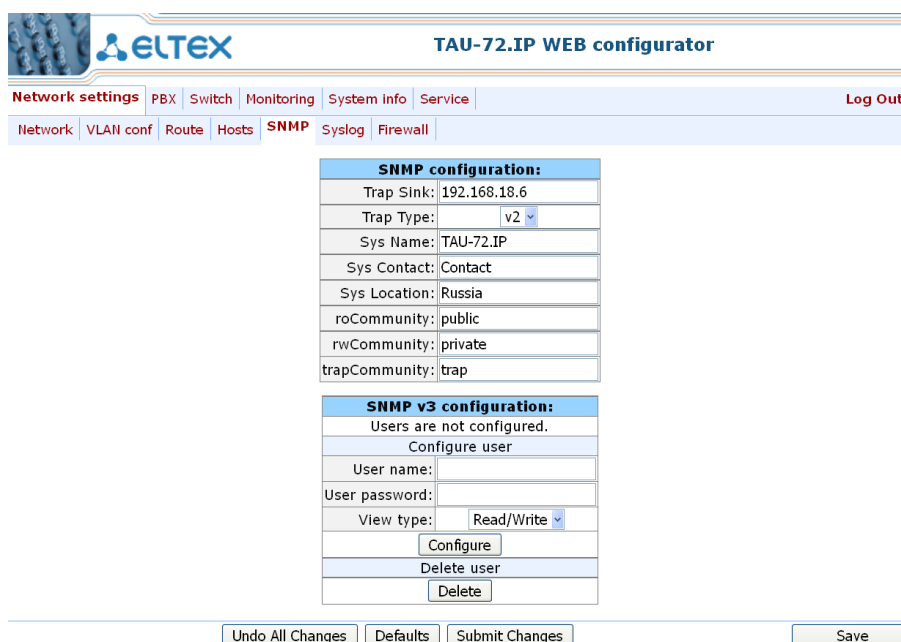
Рисунок 2.3 – Настройка протокола SNMP

Настройка параметров протокола SNMP осуществляется во вкладке «Network settings/ SNMP».

- *Trap Sink* – IP-адрес приемника трапов (SNMP менеджера или системы управления);
- *Trap Type* – тип trap-сообщения (V1 - SNMP-trap, или V2- SNMPv2-trap)
- *Sys Name* – системное имя устройства;
- *Sys Contact* – контактная информация производителя устройства;
- *Sys Location* – местоположение устройства;
- *roCommunity* – пароль на чтение параметров (общепринятый: public);
- *rwCommunity* – пароль на запись параметров (общепринятый: private);
- *trapCommunity* – пароль, содержащийся в trap-сообщениях.

Для передачи аварийных сообщений, достаточно настроить параметры: *Trap Sink*, *Trap Type* и *trapCommunity*.

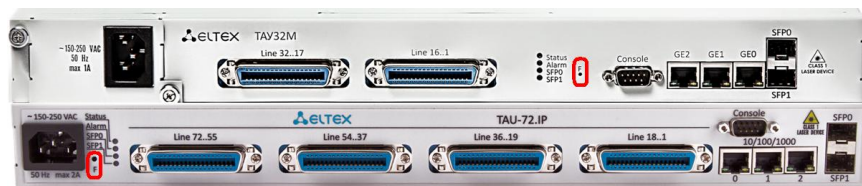
Рисунок 3.3 – Положение функциональной кнопки F

Выключите питание устройства. Нажмите и удерживайте функциональную кнопку F на лицевой панели устройства, при удержанной кнопке включите питание. Необходимо удерживать ее нажатой до того момента, когда замигает (будет часто мигать зеленым и красным светом) индикатор «Status», после чего кнопку отпустить во избежание повторной перезагрузки устройства. TAU начнет работать в режиме «safemode». В данном режиме к устройству можно будет обратиться по IP-адресу **192.168.1.2** с помощью WEB-интерфейса (пользователь – **admin**, пароль – **rootpasswd**), либо Telnet/SSH (пользователь – **admin**, без пароля). Доступ через консоль RS-232 в данном режиме будет, как и для Telnet, незащищенным (пользователь – **admin**, пароля нет).
